भूकंप

लॉरी बेकर

विविध भूकंपपीडित गावांच्या अभ्यास यात समाविष्ट आहे.

गढवालमधील वेगवेगळ्या भूकंपपीडित गावांच्या सद्यःस्थितीची प्रत्यक्ष पाहणी व सखोल अभ्यास करून बनलेले मत. तसेच हिमालयाच्या पायथ्याशी राहणाऱ्या लोकांचे राहणीमान व तेथील परिस्थिती यांचे व्यवस्थित ज्ञान असलेल्या समितीच्या सदस्यांच्या माहितीच्याआधारे व अशा उंचीवरील घरे, हॉस्पिटल व शाळा यांच्या बांधकामात त्याचा असलेला सहभाग या सर्व गोष्टींचा एकत्रितपणे विचार करून हा अहवाल (रिपोर्ट) तयार केला आहे, हे या निमित्ताने स्पष्ट करावेसे वाटते.

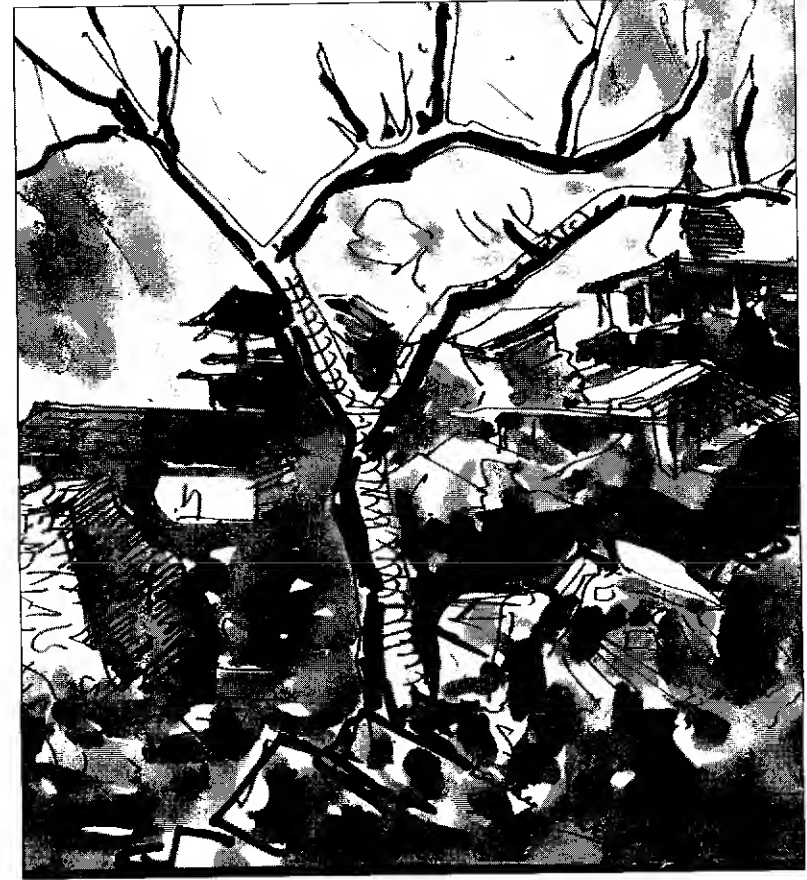
पूर्णपणे जमीनदोस्त झालेले घर वेगवेगळ्या सबबी व स्पष्टीकरण देण्यात आले. ती परिस्थिती लक्षात घेऊन या अहवालाच्या शेवटी आवश्यक सूचना करण्यात आल्या आहेत. तीन महिने उलटून गेल्यावर, पाच हजार फूट उंचीवरचे संपूर्णपणे जमीनदोस्त झालेल्या गावातील घरांचे हे चित्र काढले आहे. काही घरे काही प्रमाणात पडलेली तर काही अगदी अबाधित होती.

तीन महिन्यांनंतरही साफसफाई करणे व सामान निवडून बाजूला काढणे झालेले नाही.

छपरासाठी वापरलेले लाकूड व लाद्या (फरशा) निवडून काढून परत वापरता येऊ शकतात.

सगळा ढिगारा व राडारोडा साफ करण्याचे व त्यातून चांगले उपयुक्त असे दगड, खिडक्या दारांचे सांगाडे, लाकडी तुळ्या, फरशी वगैरे बाजूला काढण्याचे काहीच प्रयत्न झालेले दिसले नाहीत. भिंतीवरून कोसळल्यामुळे छप्पर कोसळलेले दिसून आले.

वास्तविक पाहता, काही घरे पूर्णपणे पडलेली नाहीत. बाजूच्या चित्रात राडारोडा व मातीचा ढिगारा साफ केला असता ते कसे दिसेल ते दाखविले आहे. आम्ही खालच्या मजल्यावरील घरात धडपडत गेलो तर भिंती सुरक्षित दिसून आल्या.

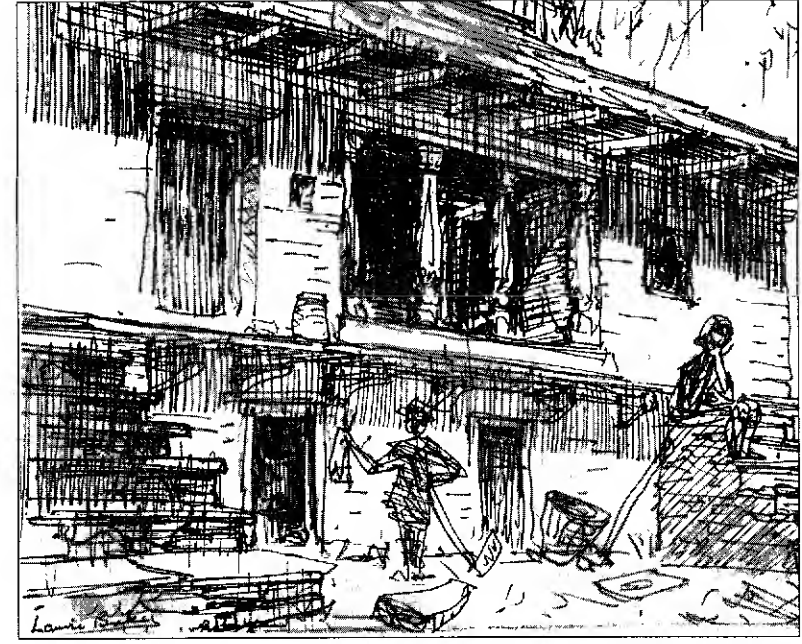
त्याच घराची दुसरी बाजू भूकंपानंतर

निम्मे घर नुकसान झालेले; पण निम्मे अबाधित.

खालील चित्रात भूकंपानंतरचे दिसणारे याच घराच्या एका बाजूचे चित्र दाखविले आहे. जवळजवळ ६० वर्षांपूर्वी, एकाच गवंड्याने व सुताराने, सारखेच दगड, माती व लाकूड वापरून घराच्या दोन्ही बाजू बांधल्या होत्या. पण भूकंपाने मात्र घराची एकच बाजू पडली तर दुसरी सुरक्षित राहिली.

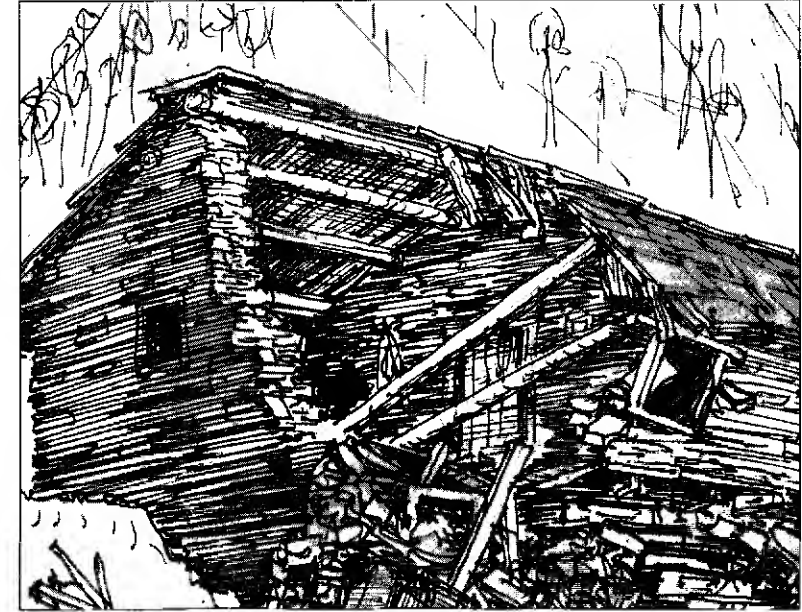
रस्त्याच्या जवळच्या गावांमधील घरांना काँक्रीटचे छप्पर मिळाले.

हम रस्त्यांवरील काही घरे आधुनिक पद्धतीने सिमेंट व काँक्रीट वापरून बनवले आहेत. (लोखंड, वाळू व सिमेंट यांची वाहतूक ट्रकच्या मदतीने झाली.)

परंतु पारंपरिक लाकूड व
लादीच्या छप्पराइतकेच तेही
नुकसानकारक आहे.

खालील चित्रात हे दिसून येते की, लाकूड, माती
व दगड वापरून व फरशांचे छप्पर असलेल्या
जुन्या पद्धतीच्या घरांइतकेच, सिमेंट-काँक्रीट
वापरून आधुनिक पद्धतीने बांधलेली घरेही
सारखीच धोकादायक असू शकतात.

वास्तविक पाहता, जुन्या पद्धतीच्या घरांमधील
सर्व बांधकाम साहित्य परत वापरात येऊ शकते;
परंतु काँक्रीटमधील फक्त लोखंडच तेसुद्धा भरपूर
मजूर वापरून महत्प्रयासाने बाजूला करून मगच
वापरता येते. बरीचशी घरे जी क्राँकिटच्या
छप्परांची बनली होती. ती अत्यंत वाईट अवस्थेत
दिसून आली.

लाकूड व लाद्या निवडून काढून
परत वापरू शकतो.

क्राँकिटच्या छप्पराचे फक्त
लोखंडच मुष्किलीने
वापरता येते.
